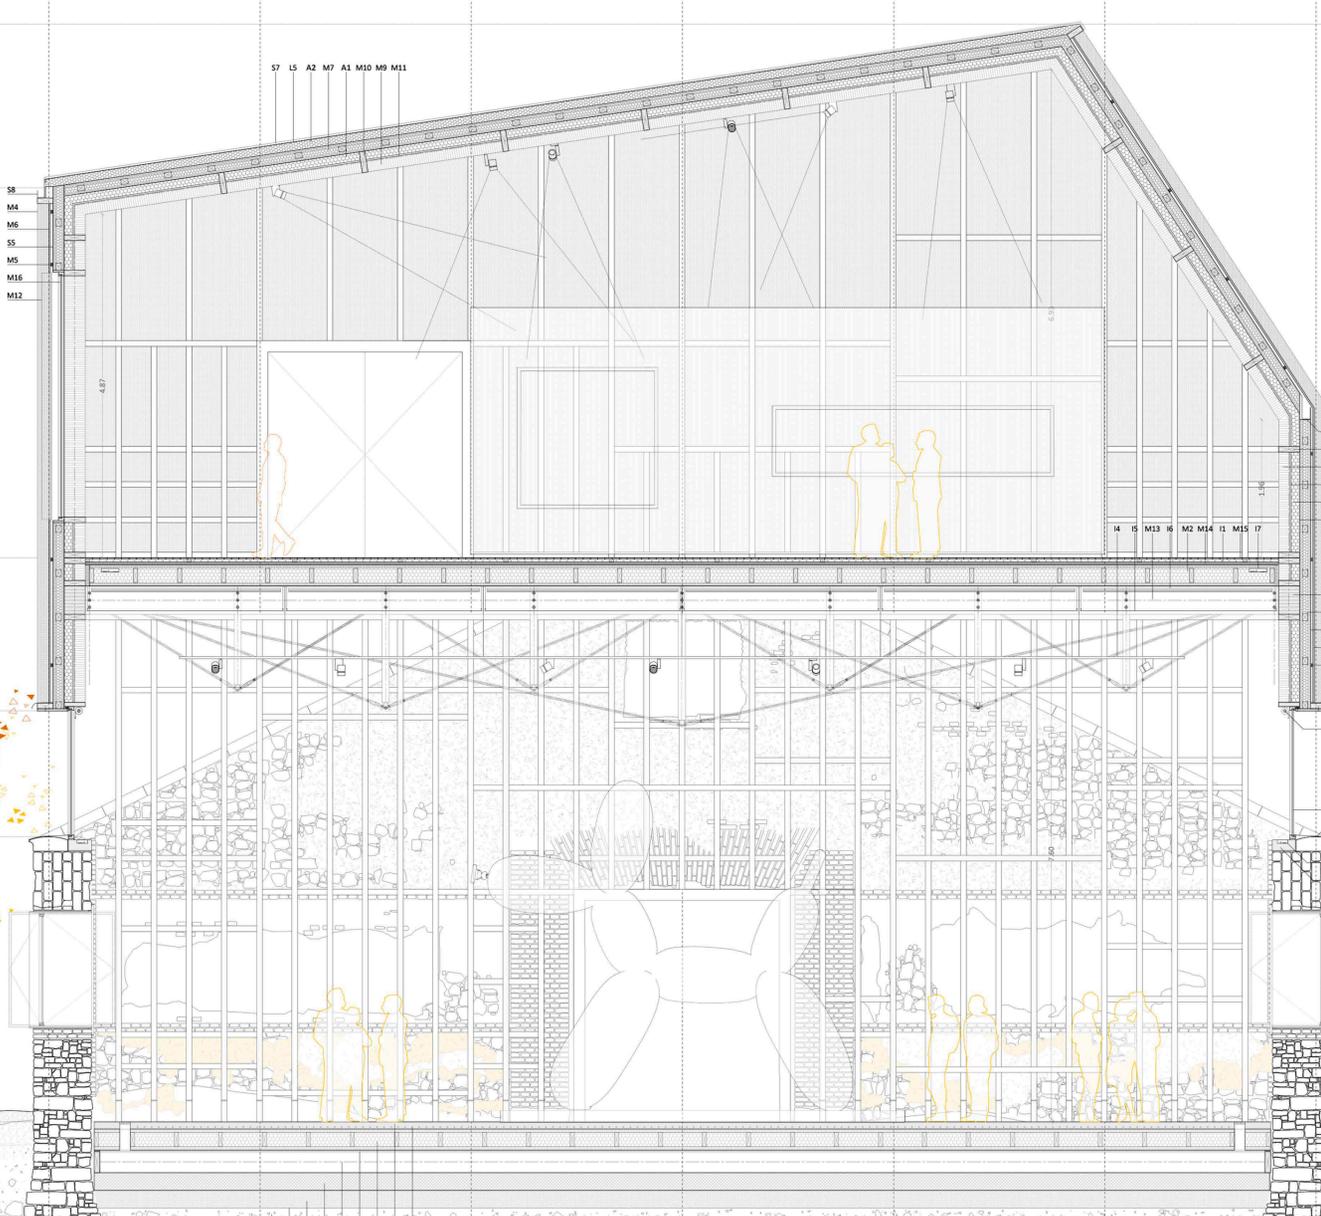
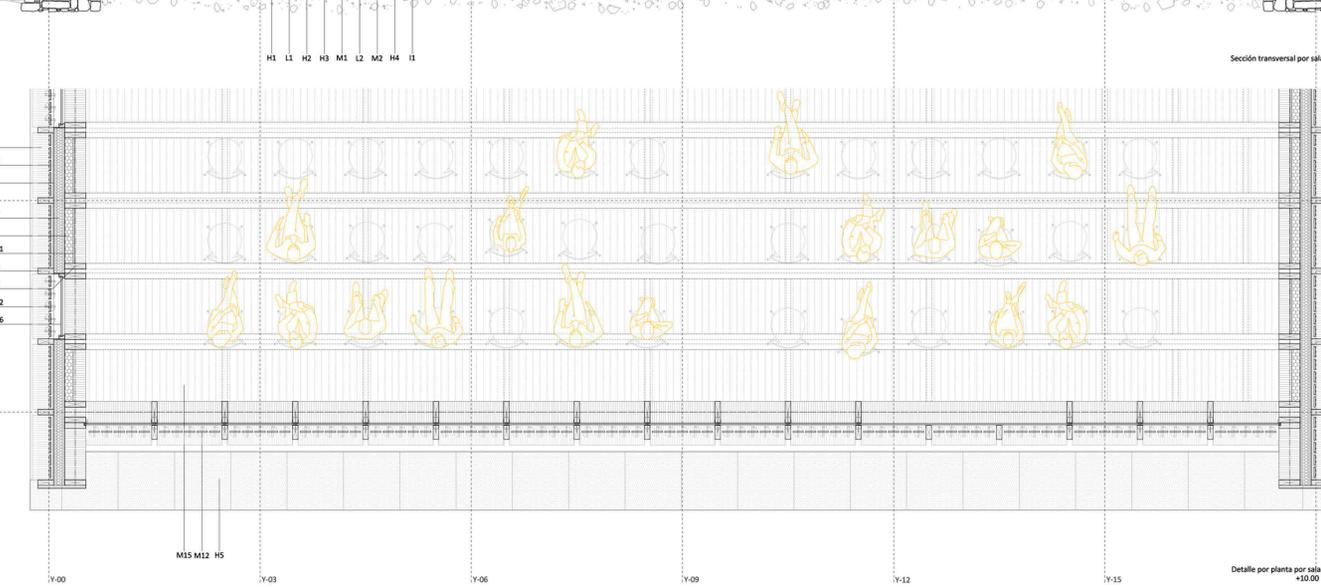
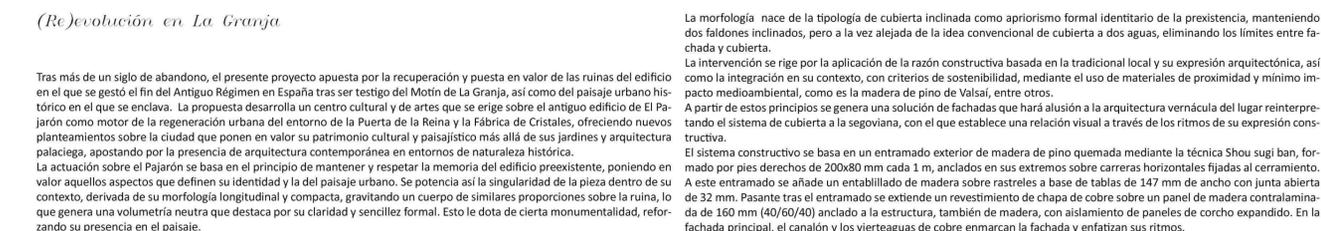
Nivel de Cubrera: +13.65 m

Línea de Cornisa Superior: +13.25 m

Nivel Acabado Superior: +8.00 m

Línea de Cornisa Inferior: +5.83 m

Nivel Cornisa de Piedra Original: +4.04 m

Nivel Acabado Inferior: +0.00 m

HORMIGONES Y GRAVAS

- H1- Terreno natural
- H2- Encachado de grava, 250 mm
- H3- Losa de hormigón armado 250 mm
- H4- Radier de hormigón
- H5- Cornisa original de granito moldurada

MADERA

- M1- Durmiente de madera para apoyo de forjado sanitario, 300 mm
- M2- Paneles de madera contralaminada aligerada CLT Mix 300
  - Doble entablado de madera contralaminada, 20+30

- Largueros de madera, 60x200 cada 625 mm
  - Relleno de fibra de madera
  - Doble entablado de madera contralaminada, 20+30
- M3- Carrera de madera para coronación de muro original al interior, 330x150 mm

- M4- Entramado de madera carbonizada en fachada, pies derechos y carreras 224x80 mm
- M5- Rastres de madera para anclaje de entablado de fachada, 40x30 mm

- M6- Fachada de tablas de madera carbonizada de sección 145x20 mm. Junta abierta 32,5 mm
- M7- Panel de madera contralaminada aligerado 160 mm montado in situ:

- Tablero de pino macizo contralaminado 20+20
  - Correas de madera 80x60 mm
  - Alma de aislante térmico
  - Tablero de pino macizo contralaminado 20+20

- M11- Revestimiento interior de paneles OSB, 20 mm
- M12- Lamas orientables de madera carbonizada de sección 145x20 mm
- M13- Viga subtezada tipo "Fink":

- S1- Cajón de acero cortén para recubrimiento de ventana
- S2- Ventana pivotante tipo Jansen "Anisol Arte" con carpintería de acero cortén con rotura de puente térmico, doble acristalamiento
- S3- Vierendeles de aluminio anodizado sobre cornisa de piedra
- S4- Vierendeles de cobre plegado en redondo R80
- S5- Revestimiento de chapa de cobre engatillada
- S6- Canalón oculto de chapa de cobre
- S7- Cobertura de chapa de cobre mediante junta alzada
- S8- Canalón de chapa de cobre

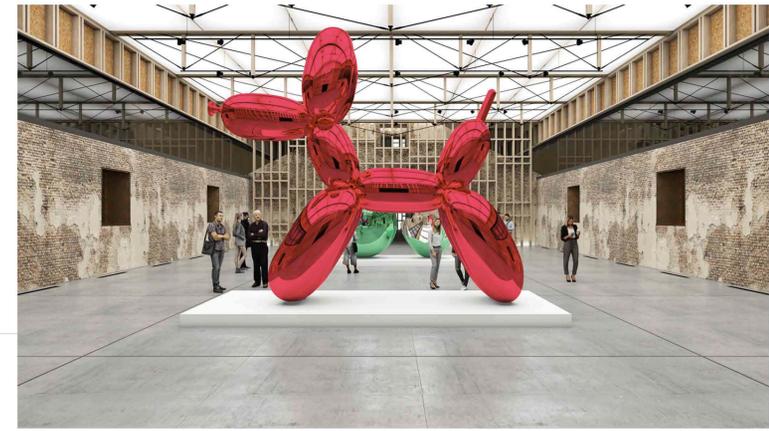
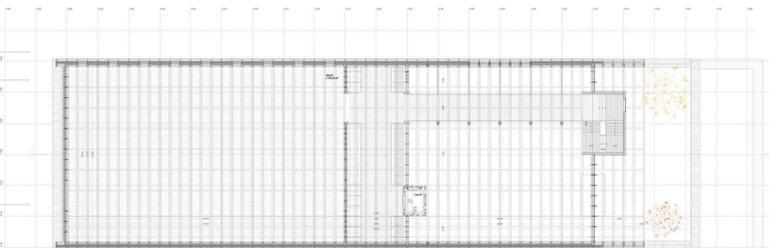
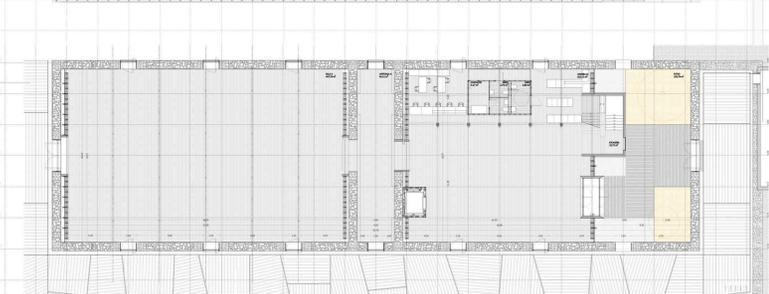
Construcción tradicional del lugar con entramado de madera visto al exterior y revestimiento de tablas de madera.
